DIAGNOSTIC ET PRÉ-ÉTUDE DE FAISABILITÉ

POUR LA REFONTE DU CHEMIN DE PALAZZI SITUÉ EN ZONE INONDABLE

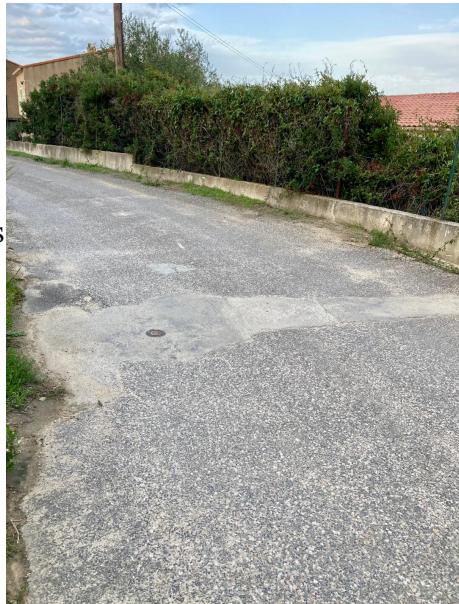
Exemple de remise en état de la voirie après intervention sur réseau souterrain

fait travaux de réhabilitation, ni d'anticipation de développement préalables à l'opération de réfection de voirie. ; ce qui a donné lieu à des fouilles et autres tranchées sur le nouveau revêtement, à peine ce dernier mis en œuvre.

Le revêtement bi-couche actuel serait à scarifier dans son intégralité. Après scarification, un décaissement avec création d'une assise de voirie en GNT 0/31,5 d'une épaisseur de 20 à 30 cm et profilage en voirie mono-pente (pour guidage des eaux de ruissellement vers les ouvrages pluviaux) seraient à réaliser au préalable de la mise en œuvre d'un nouveau revêtement de surface sur l'ensemble du linéaire.

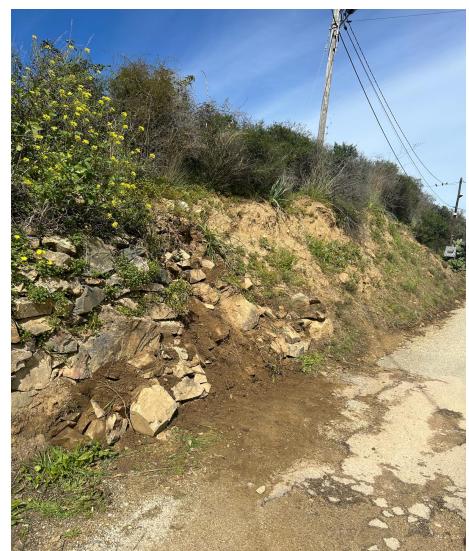
Exemple d'un mur en pierres sèches effondré au cours de fortes intempéries

Une partie des murs en pierres sèches sont à reconstruire de part et d'autre de la voirie sur l'ensemble de son linéaire pour permettre une meilleure absorption des eaux pluviales.
